## YEDEKLİ ELEKTROMEKANİK HAREKETLENDİRİCİ DOĞRULAMA VE İYİLEŞTİRME FAALİYETLERİ

Yunus AKMAN<sup>1</sup>  
Türk Havacılık Uzay Sanayii A.Ş., Ankara

### ÖZET

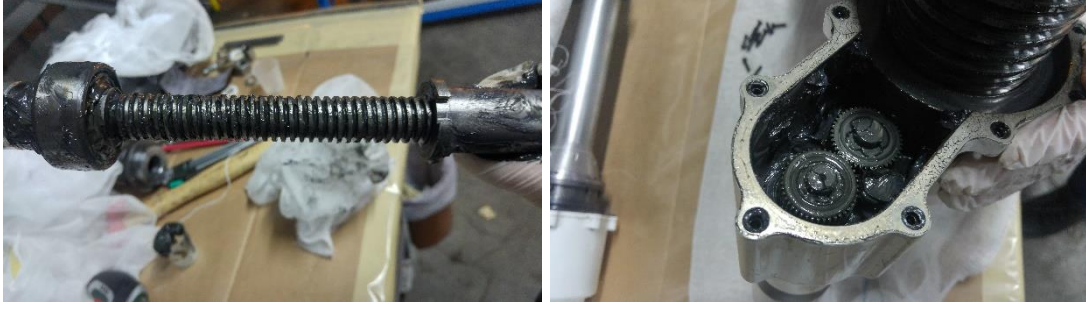
- Sistem parçalarında yapısal bütünlük korunmuştur.
- Sistem parçaları hasarsızdır.
- Yük taşıyan trapez vidalar hasarsızdır.
- Yatak vazifesi yapan rulmanlar hasarsızdır.
- Dişliler hasarsızdır.

Şekil 6: 800. Test Adımı Detay Parça Kontrolü

Ömür testlerinin 800., 1600. ve 3200. çevrimlerinde EMH montajı sökülerek kontrol edilmiştir. Kontroller sırasında mevcut yağ muhafaza edilmiştir. Sadece söküm sırasında eksilen yağ miktarı kadar yağ eklenmiştir. Test sonucunda yapılan değerlendirmeler aşağıda yer almaktadır:

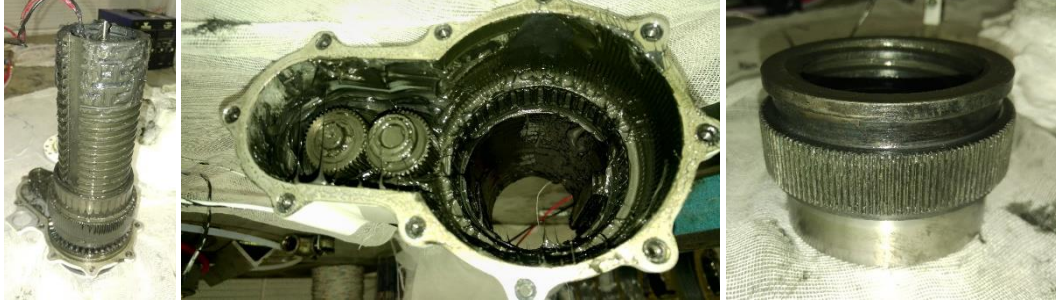
Şekil 7: 1600. Test Adımı Detay Parça Kontrolü

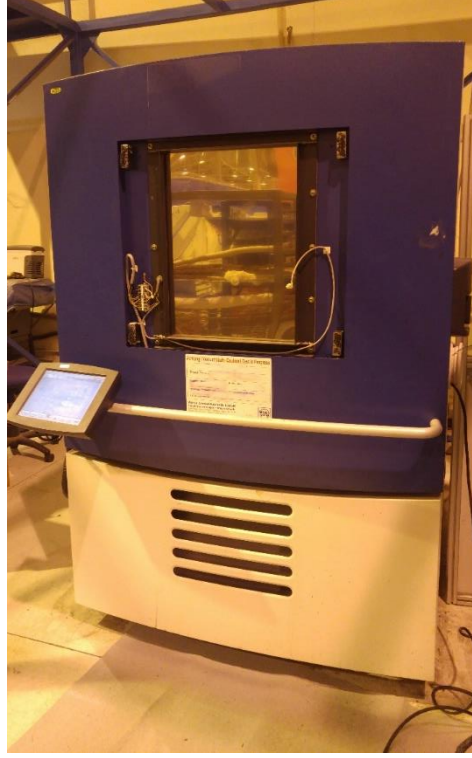
Şekil 12: TUSAŞ İklimlendirme Test Düzeneği

Montajı tamamlanan prototip ekipman Yüksek/Düşük Sıcaklık Testlerine tabii tutulmuşlardır. Testler TUSAŞ firmasında bulunan iklimlendirme kabini kullanılarak tamamlanmıştır. Testler EMH mekanizmasının hava aracının maruz kalabileceği sıcaklık koşulları sonrasında performans ve fonksiyonlarından ödün vermeden çalışabildiğinin doğrulanması amacıyla yapılmıştır. Testlerde depolama ve fonksiyonel çalışma durumları denenmiştir.

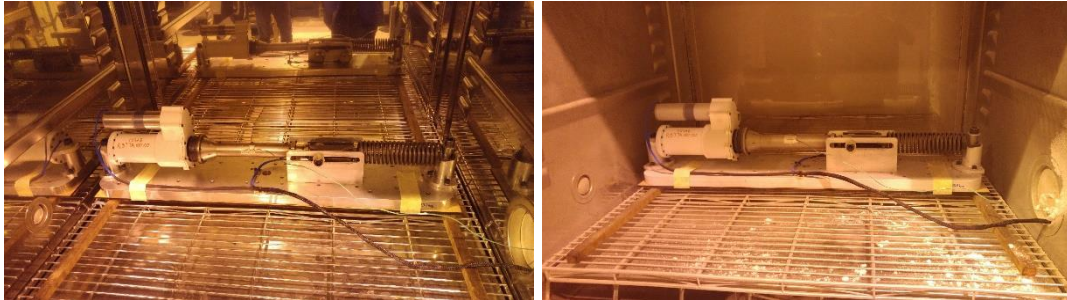
- Yüksek sıcaklık depolama
- Yüksek sıcaklık operasyon
- Düşük sıcaklık depolama
- Düşük sıcaklık operasyon

Şekil 13: Yüksek ve Düşük Sıcaklık Testi

- Sistem parçalarında yapısal bütünlük korunmuştur.
- Çalışma sırasında sistemin çektiği akımlar limit değerlerin altında olduğu gözlemlenmiştir.
