## ARDIŞIK BOEING 737-MAX-8 KAZALARININ İNCELENMESİ

Tamer Saraçyakupoğlu 1<sup>1</sup>  
TUSAŞ, Ankara

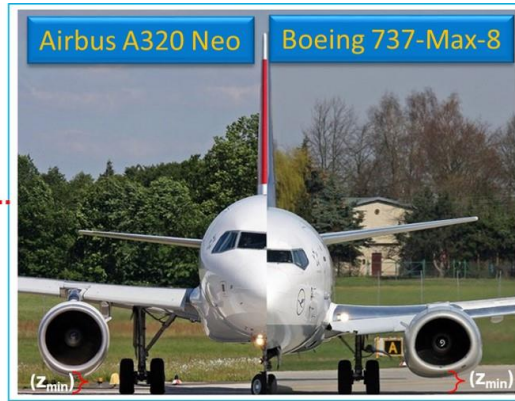
Şekil 5'te, motor fan çaplarına bağlı olarak Airbus A320-Neo ve Boeing 737-Max-8 uçaklarına ait  $z_{min}$  değerleri sunulmaktadır. Boeing uçaklarının geleneksel olarak Airbus uçaklarına göre yere daha yakın olması sebebiyle, CFM International firması tarafından üretilen CFMLEAP-1B motorunun fan çapının 176 cm olmasına rağmen, Boeing 737 Max-8 uçağına, üzerinde 198 cm fan çapına sahip A320-Neo uçağından hala daha düşük bir  $z_{min}$  değerine sahip olması dikkat çekicidir.

Uçak Tipi	CFMLEAP-1A Fan Çapı (cm)	Minimum Yer Mesafesi - $z_{min}$ (cm)
Airbus A320 Neo	198	46

Uçak Tipi	CFMLEAP-1B Fan Çapı (cm)	Minimum Yer Mesafesi - $z_{min}$ (cm)
Boeing 737 Max-8	176	43

Şekil 5. Airbus A320-Neo ile Boeing 737-Max8 Arasındaki Yer Yüksekliği Farkı [Saraçyakupoğlu, 2020; Kellari, 2016].

Sonuç itibarıyla, üzerinde MCAS sistemi olan ve  $z_{min}$  değeri 43 cm olan Boeing 737-Max-8 uçağı 08 Mart 2017 tarihinde FAA tarafından uçuşa elverişlilik testlerinden geçerek sörtifiye edilmiştir. Ardından 22 Mayıs 2017 tarihinde birinci Boeing 737-Max-8 uçağı Malezya'ya ait Malindo Air firmasına teslim edilmiştir.

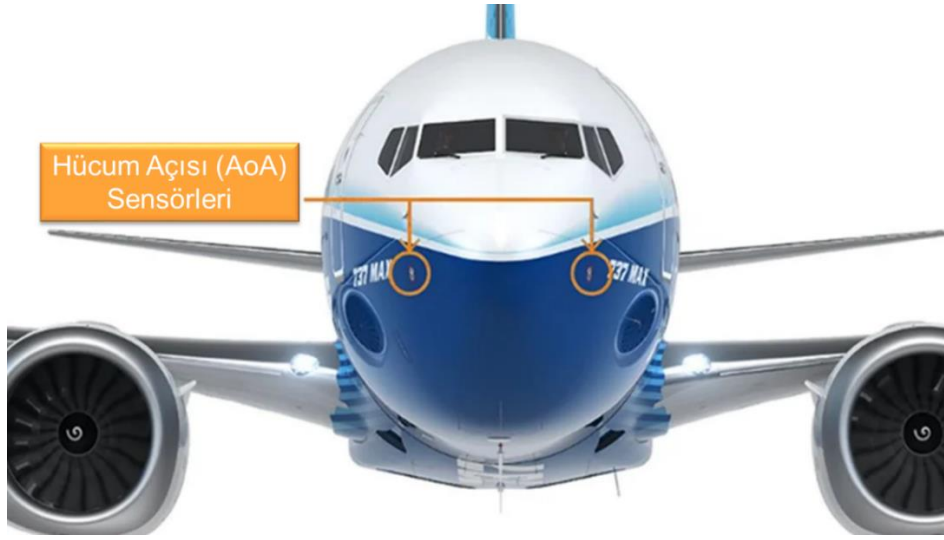
Şekil 8'de görüldüğü üzere, geleneksel olarak Boeing 737 uçaklarında kaptan ve yardımcı pilot taraflarında birer adet olmak üzere toplam iki adet hücum açısı sensörü bulunmaktadır.

Şekil 8. Boeing 737-Max-8 AoA Sensörleri Yerleşimi [Wendel, 2019]

MCAS sistemi bu sensörlerden birisinin kritik hücum açısı değerini geçmesi durumunda otomatik olarak devreye girmekte ve uçağı dalış pozisyonuna geçirmektedir. Bu problemin farkında olan Boeing mühendisleri hücum açısı sensörlerinin hata verdiği durumda yedek algılama sisteminin devreye girdiği bir tedbir geliştirmişlerdir. Ancak Boeing yöneticileri bu çözümün maliyetinin çok yüksek olmasını ve çok fazla pilotaj eğitimi gerektireceğini gerekçe göstererek söz konusu çözümü uygulamaya almamışlardır [Palmer, 2020].

Sensörlerin hatalı veri üretmesi istenmeyen ama olası bir durumdur [Sturm, 2018]. Airbus bu sorunu çözmek için uçağın kaptan tarafına iki adet hücum açısı sensörü ve yardımcı pilot tarafına ise bir adet hücum açısı sensörü yerleştirmektedir. Bu sensör yerleştirme işlemi üçlü güvenilirlik (Triple Redundancy) olarak isimlendirilmektedir. Uçuş emniyeti açısından Airbus A320 uçağına ait Uçuş Mürettebatı Operasyonel El Kitabı'nda (Flight Crew Operational Manual-FCOM) "Yüksek hücum açısı koruması diğer korumaların hepsinden daha önemlidir." ifadesi yer almaktadır [Airbus, 2018]. Üçlü hücum açısı sensörü ile her an iki veri bir diğer veri ile karşılaştırılmakta ve en güvenilir veriye göre hareket edilmektedir. Bu sayede Airbus firması tarafından kullanılan hücum açısı sensör mimarisi ve algoritmasının uçuş emniyetini yükselttiği gözlemlenmektedir.

İki hücum açısından birinin kritik değeri geçtiğinde MCAS devreye girmekte ve uçağı dikey vektörde negatif hareket yaptırmaktadır. Ancak uçak düz uçuşta iken alınan yanlış bir hücum açısı sinyali uçağın MCAS sistemi tarafından dalışa geçmesine neden olmaktadır. Oysa Airbus firmasının uyguladığı gibi üçlü güvenilirlik tabanlı bir sistem mimarisinin uçuş emniyeti sağlanması açısından daha etkili olacağı değerlendirilmektedir.
